Zpráva

# Tornádo Lubná

## 10. 6. 2023

*Petr Münster (RPP Brno)*

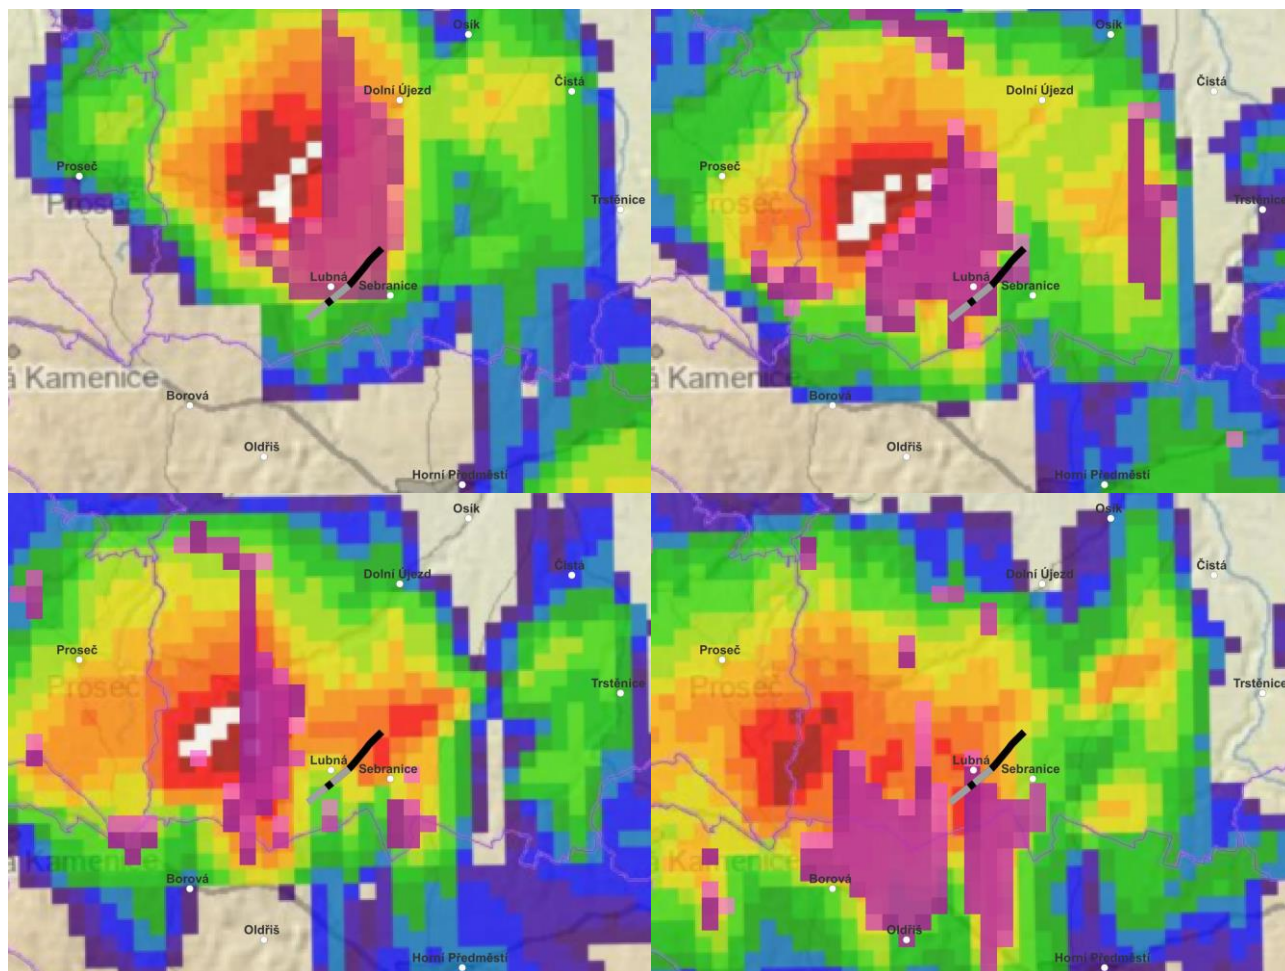
Operativně využívané i zpětně zpracované produkty z dat meteorologických radarů ukazují postup jedné výraznější konvektivní buňky od Litomyšle k jihozápadu. Když se buňka nacházela v čase 12:10 SELČ nad Dolním Újezdem (severně od Lubné), zvýraznil se na jejím jižním okraji updraft do bouře - tedy nasávání okolního vzduchu do bouře, které má potenciál zrychlovat rotaci pod ní. Plocha updraftu se výrazně zvětšila v čase 12:20 SELČ, kdy byla vyfotografována kondenzační nálevka nad okrajem obce Lubná. Stabilní a výrazný updraft původní bouře se udržoval i v čase 12:25 SELČ, kdy se podle odhadu rychlosti postupu mohlo tornádo vyskytovat nad nejvíce postiženou částí obce. Následující minuty odpovídají spíše ukončení tornáda, případně výraznému zeslabení rotace, protože updraft mateřské bouře skokově zrychlil a tornádo doslova utekl zhruba o 2 km dále k jihozápadu. Nicméně v čase 12:30 SELČ zároveň začala zesilovat konvektivní buňka v druhém sledu severně od obce Sebranice. V 12:35 SELČ jsme opět registrovali zesílený updraft, který odpovídal několika místům opětovného zanechání škod po tornádu v polích jižně od zástavby. Kondenzační nálevka zde byla sice dobře viditelná až k obzoru, ale protože updraft opět rychle zeslábl, nezanechala už další stopy ani v obilném poli. Pár okamžiků po 12:36 SELČ se nálevka definitivně rozpadla. Na obrázku 1 je zachycena posloupnost a lokalizace zjištěného updraftu bouří po 5 minutách v době výskytu tornáda v Lubné.

Časy, kdy lidé v Lubné a okolí vytvořili fotografie a video sdílené na sociálních sítích (časy prezentovala ve své analýze Czech Thunderstorm Research Association), by vypovídaly výše uvedenému průběhu s výskytem druhého tornáda, které bylo s drobným zpožděním vytvořeno ke konci vyznačené trasy až pod druhou konvektivní bouří. **To by ovšem vyžadovalo přetrvávající vhodné podmínky pro rotaci ve spodní části atmosféry v obci a okolí.** Tomuto scénáři by odpovídala i odhadovaná průměrná rychlost postupu bouří - téměř 30 km/h. To by znamenalo, že celou trasu by tornádo překonalo za 5 minut, zatímco dokumentace naznačuje existenci víru (vírů) zhruba 15 až 18 minut. Postup bouře v druhém sledu je od původního směru navíc odkloněn více k západu, a proto je druhá polovina trasy zobrazena pod jiným úhlem.

Obr. 1 Radarové odrazy, fialově zvýrazněný updraft, černý pás se škodami na trase tornáda a šedý pás bez škod dne 10. 6. 2023 v časech 12:20 (vlevo nahoře), 12:25 (vpravo nahoře), 12:30 (vlevo dole) a 12:35 SELČ. Zdroj: ČHMÚ, zpracoval: Petr Münster.

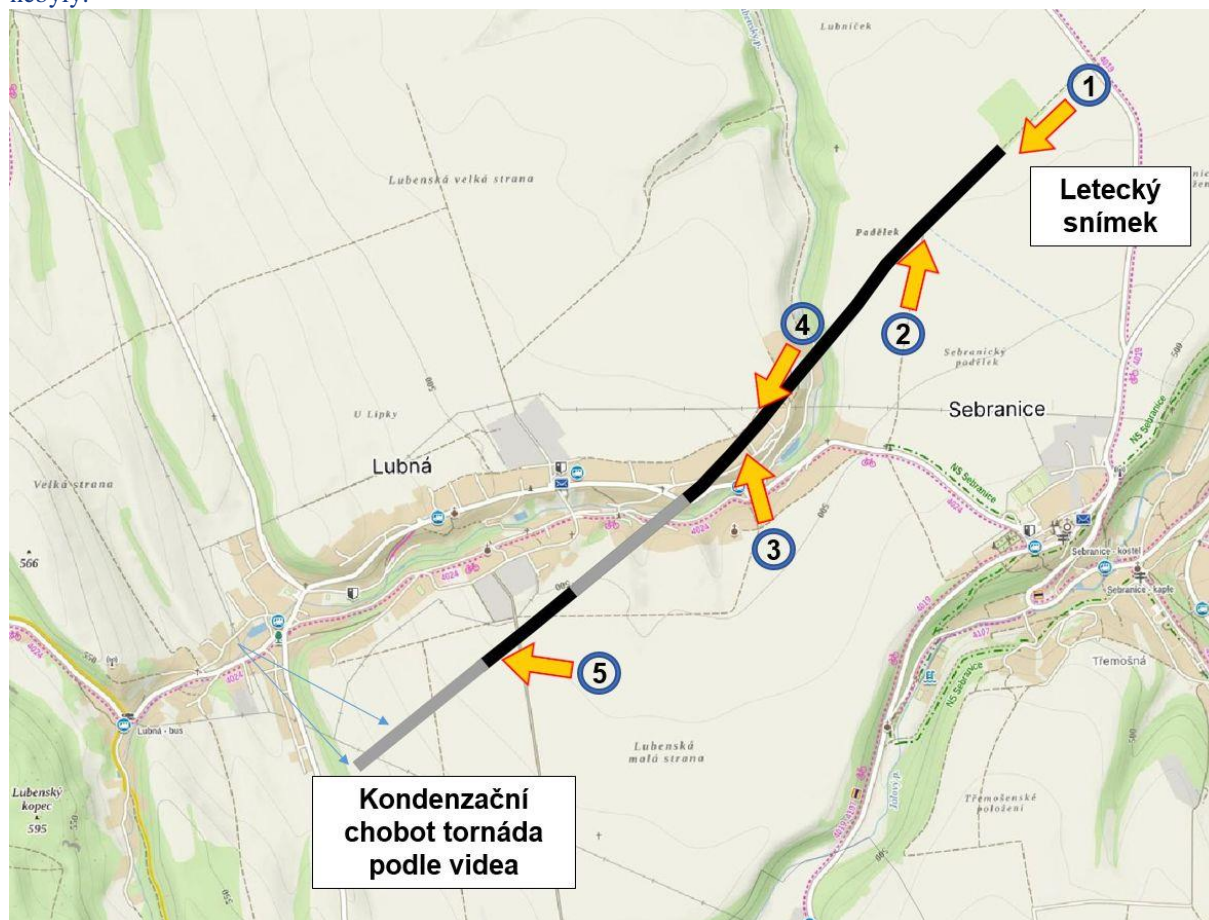
Celková délka trasy (viz obr. 2) od prvních zaznamenaných škod až po poslední byla 2500 m - k tomu asi 500 m délky s postupným rozpadem nálevky. Pokud bychom škody přiřadili dvěma odděleným tornádům, délku trasy by bylo možné rozdělit přibližně na 1600 m a 400 m, mezi nimiž je oblast asi 500 m široká, kde škody potvrzeny nebyly.

Obr. 2 Mapa znázorňující trasu tornáda (černý pás) s naznačením lokalit zeslabení rotace nebo rozpadu tornáda (šedý pás) ze dne 10. 6. 2023 v obci Lubná. Směr pořízených fotografií naznačen šipkami. Podklad: mapy.cz, zpracoval: Petr Münster, ČHMÚ.

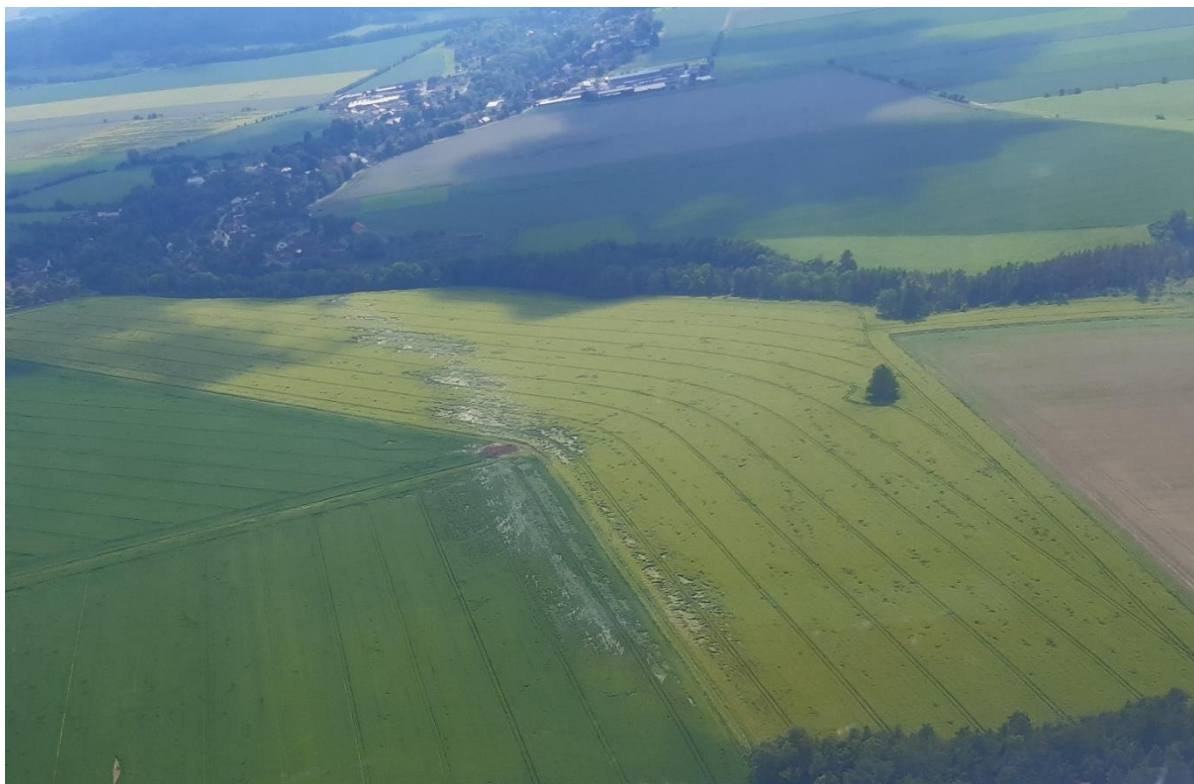
*Foto 1: Letecký snímek západní části obce Lubná se škodami v polích po tornádu. Autor: Jan Rensa.*

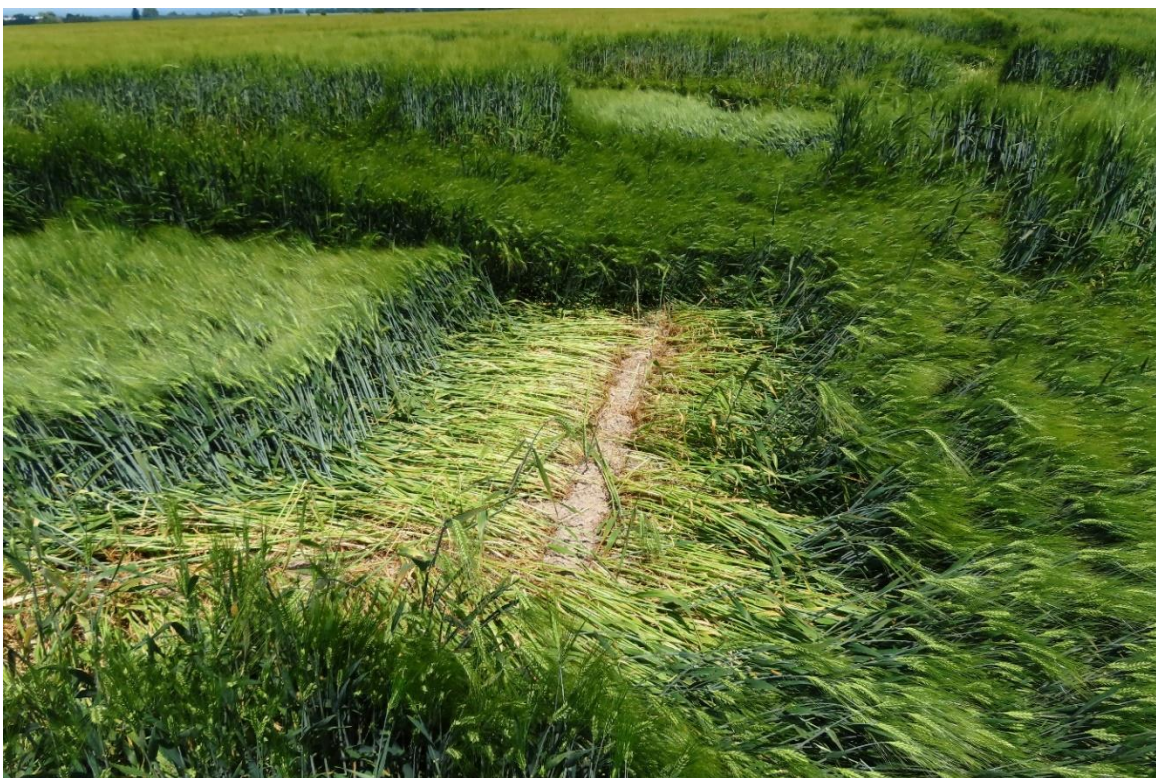
*Foto 2: Slehlé klasy ječmene podle síly proudění u země na počátku trasy tornáda. Autor: Ondřej Brambus.*

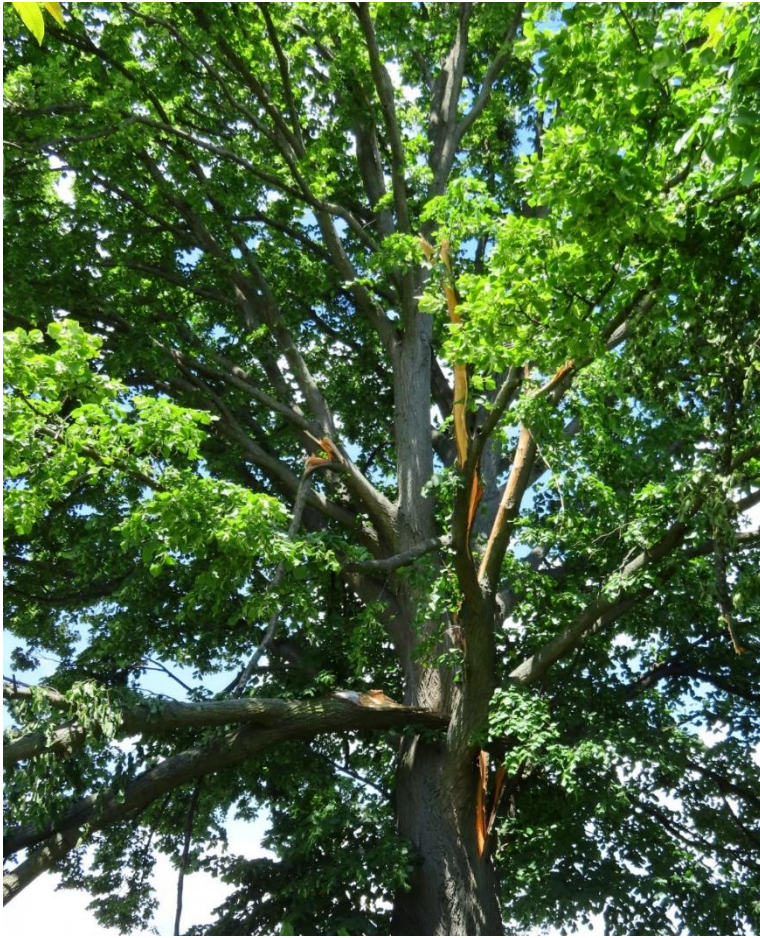
Podobnou silou mohlo tornádo působit i na některé větve vysokých stromů mezi domy. Nejvíce poškozena byla vysoká a statná lípa, u níž byly zlomeny mohutné větve (foto 3). Poslední zaznamenané polámané větve byly u skupiny stromů na severní hraně poměrně příkrého svahu, který klesá do údolí Lubenského potoka. Další zesílené působení víru zanechalo stopy až na polích jižně od zástavby. I zde byly nalezeny stopy tornáda v obilí, ovšem nespojitě. Znamky rotace byly opět znát na několika místech v porostu ječmene, zatímco v pšeničném poli jen výjimečně, a to blízko zemědělského družstva. Na trase tornáda, kde byla dle sdíleného videa stále viditelná nálevka, se asi 150 m na jihozápad od zemědělských budov nacházelo poslední místo s viditelnými škodami na povrchu. Slehlé klasy ječmene zde nevykazovaly tak jednoznačné známky rotace – pouze na velmi malých plochách (do 1 m<sup>2</sup>) ležely klasy rozbíhavě, většina klasů však zde byla méně ohnutá - a navíc mířila přibližně stejným směrem (foto 5). Další škody ve směru postupu kondenzační nálevky nebyly nalezeny. Síla tornáda již nebyla u povrchu dostatečná natolik, aby zanechala trvalé stopy v obilí. Nicméně v těchto místech byl na videu zachycen proces slábnutí rotace a zanikání tornáda, přičemž nálevka byla viditelná na obzoru ještě několik vteřin (video bylo pořízeno ze západní části obce směrem na jih až jihovýchod).

*Foto 3: Zlomené větve mohutné lípy na okraji obce Lubná. Autor: Ondřej Brambus.*

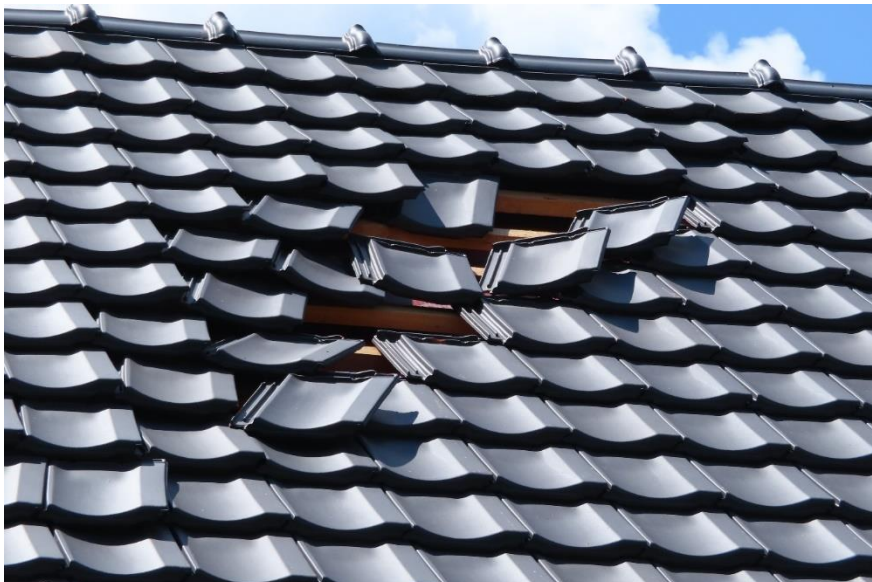
a hlavně vyšší stromy. Stejně jako v případě trasy v obilí docházelo i dál k zesílení rotace ve víru vždy jen na krátkou chvíli. Projevilo se to posunutím nebo odhozením jen několika střešních tašek (foto 4), což by odpovídalo rychlosti proudění okolo 120 km/h (IF1-). Širší okolí úzkého víru mělo rychlost proudění skokově nižší, a proto byla poškození velmi izolovaná. I tento „slabší“ vítr v okolí způsoboval pohyb lehčích předmětů.

*Foto 4: Velmi lokální zesílení rotace tornáda a následné škody na střeše jednoho z poškozených domů. Autor: Ondřej Brambus.*

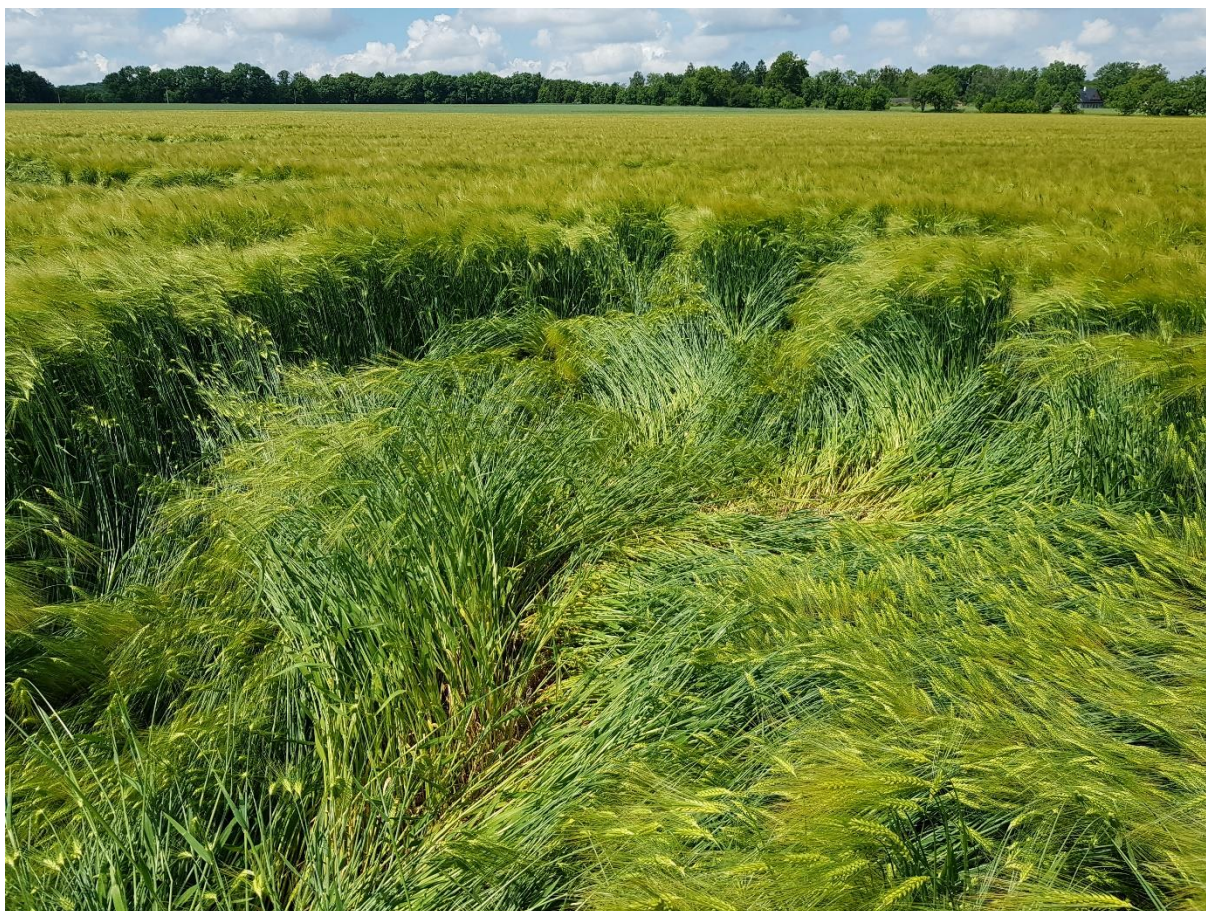
*Foto 5: Slehlé klasy ječmene v poli na jihu obce, poslední lokalita se škodami. Autor: Petr Münster.*
