Zpráva o přívalových povodních v červnu 2019

vypracovalo ČHMÚ České Budějovice

Zpráva o přívalovém dešti z 6. června 2019

Zpráva o přívalovém dešti z 22. června 2019

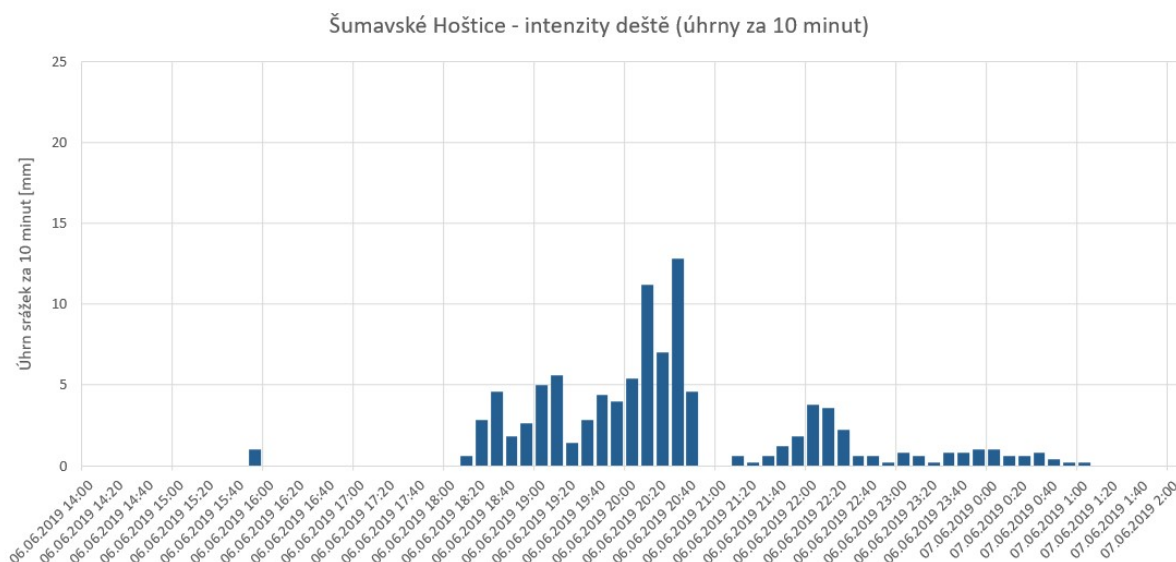
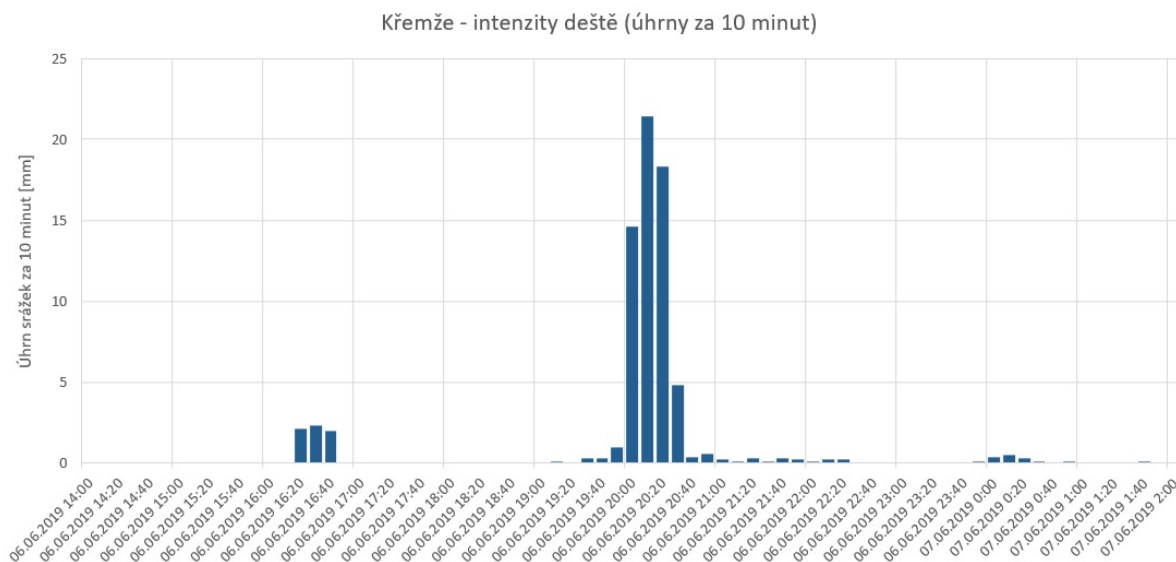
Desetiminutové úhrny srážek ve stanicích Šumavské Hoštice a Křemže.

Přestože z hlediska 24 hodinových úhrnů nejde o extrémní čísla, tak déšť byl v uvedených lokalitách velmi intenzivní. Na několika stanicích byla překročena hodnota úhrnu pro katastrofický lijavec, která u 10 minut je 14 mm. Nejvyšší úhrn 10 minutového deště byl naměřen na Bučině 25 mm, N-letost 0,04, druhý nejvyšší úhrn 10 minutového deště byl v Mříčí u Křemže 21,7 mm, což je N-letost 0,05. Stoletá srážka byla překročena v Mříčí u Křemže u 20 minutového deště, úhrn 40,9 mm (periodicita

0,01 až 0,005) a také u 30 minutového deště s úhrnem 55 mm, periodičita 0,005.

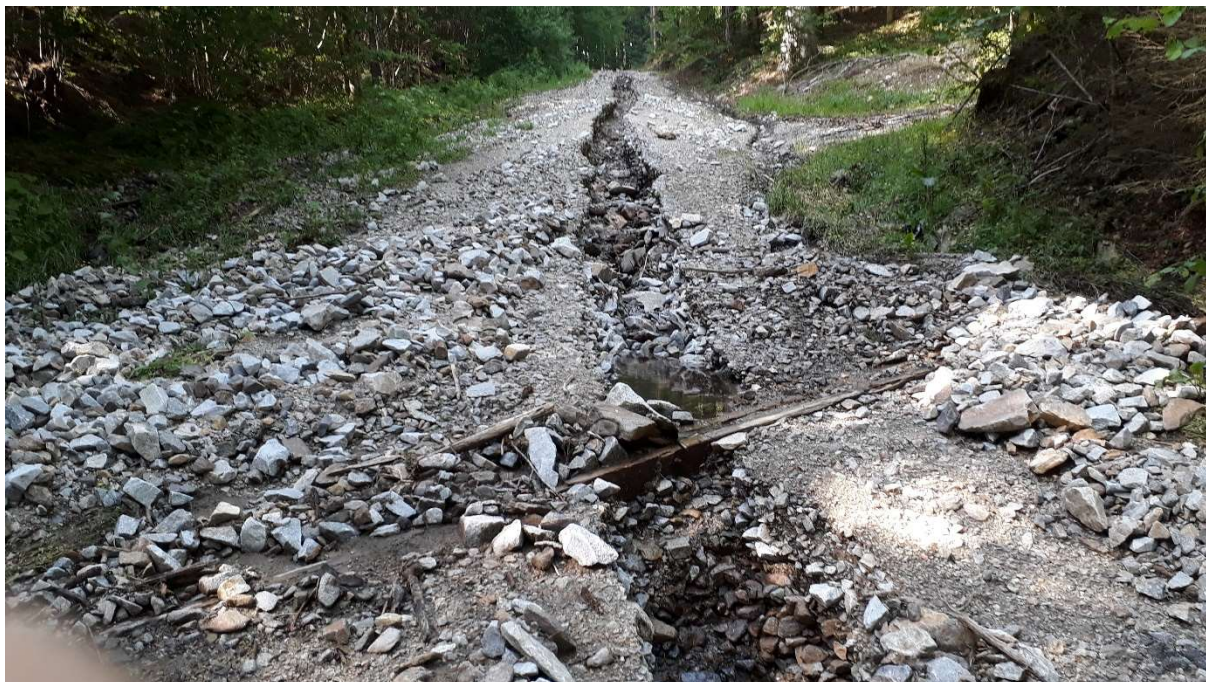
Obr. Ronová rýha hluboká až 50 cm na lesní cestě poblíž Šumavských Hoštic

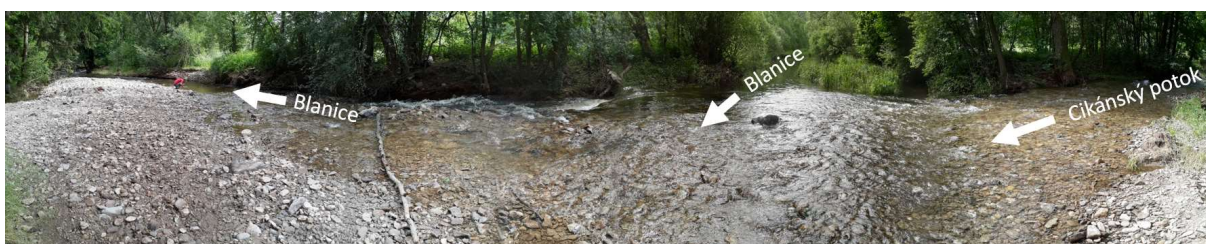
Obr. V ústí Cikánského potoka do Blanice se vytvořil mohutný výplavový kužel, který ještě týden po povodni v době pořízení fotografie (15.6.) zřetelně vzdouval Blanici nad soutokem a zasahoval přibližně 30 metrů pod soutok.

Silná bouřka s přívalovým lijákem se vyskytla 6. června po 18:00 v povodí Cikánského potoka (přítok hodní Blanice). Podle záznamů ze stanice Šumavské Hoštice nebyla intenzita deště vyšší než na jiných místech, ale přelo zde o to déle. Náhlý vzestup Blanice v Podedvorech mezi 21:00 a 22:00 SELČ byl z větší části způsoben právě vodou z Cikánského potoka. V jeho ústí mohla kulminace dosáhnout pětileté ($Q_5 = 31 \text{ m}^3 \cdot \text{s}^{-1}$) povodně.

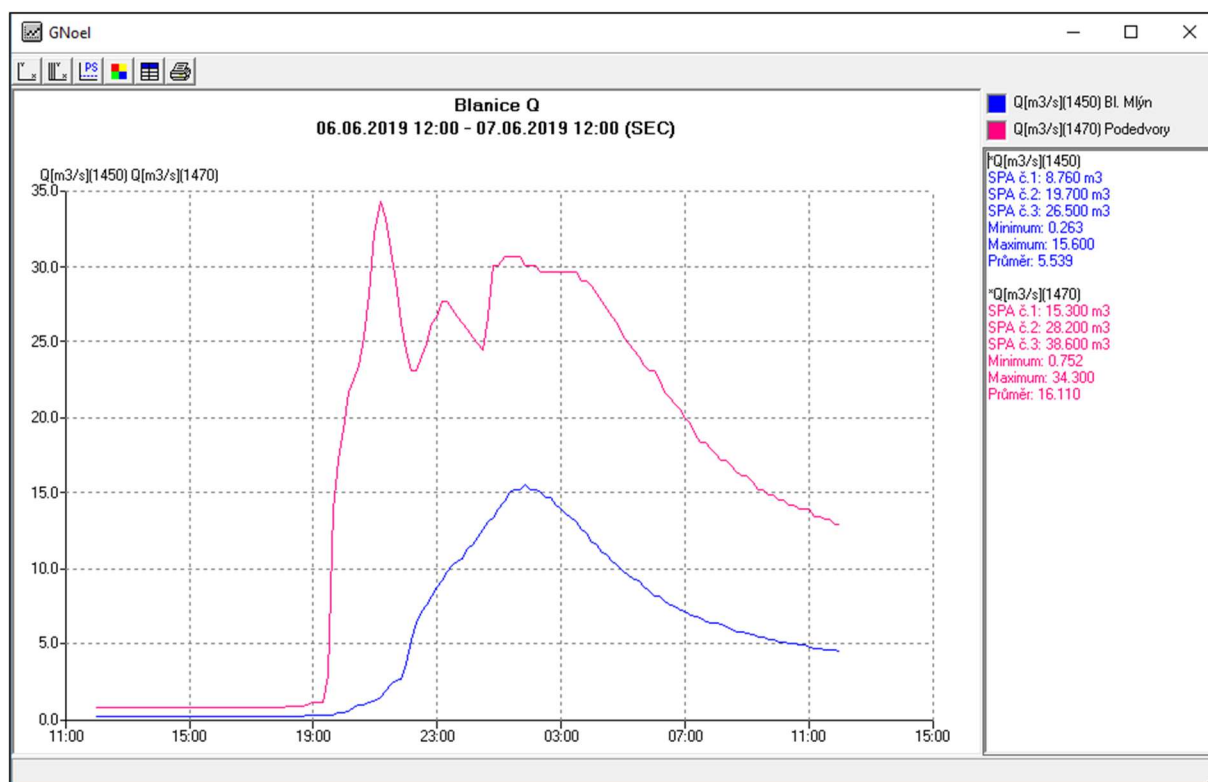
Průběh průtoku na Blanici nad VD Husinec ve stanicích Blanický Mlýn a Podedvory.

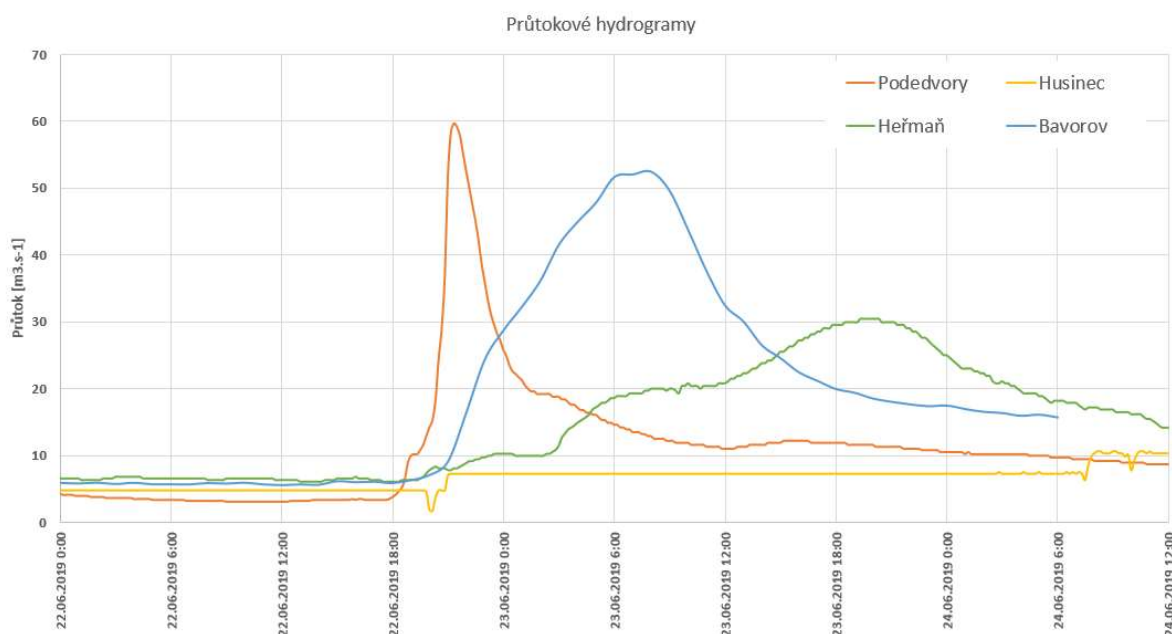
Průběh průtoku na Blanici nad VD Husinec ve stanicích Podedvory, Husinec, Bavorov a Heřmaň

Nad úroveň pro stav ohrožení se v nočních hodinách dostala i Blanice v Podedvorech (přítok do Husince). V době nejprudšího vzestupu se zde hladina řeky zvýšila o 25 cm za 10 minut. Další vývoj povodně na středním toku Blanice významně ovlivnila přehrada Husinec, která transformovala kulminační průtok 60 m³.s⁻¹ na odtok z nádrže 7 m³.s⁻¹. Vzestup vodního stavu na Blanici v Bavorově, kde byl překročen 2. SPA, byl způsoben hlavně levostrannými přítoky pod nádrží (Libotyňský potok). V úseku pod Bavorovem se povodňová vlna významně transformovala na téměř poloviční průtok v kulminaci ve stanici Heřmaň.

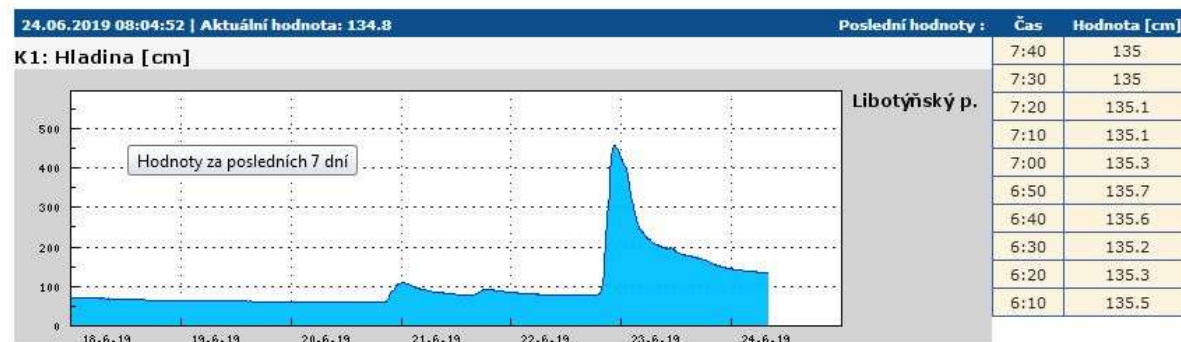
Průběh vodního stavu Libotyňského potoka na jedné ze dvou stanic lokálního varovného systému Vlachovo Březí.

Přivalové srážky zvedly velmi rychle hladinu Libotyňského potoka a menších přítoků Blanice nad nádrží Husinc (Cikánský potoka a Žárovenský potok). Na Libotyňském potoce ve Vlachově Březí se v místě obecního hladinoměru zvedl vodní stav o 2 metry a dosáhl 3. SPA. Zde ČHMÚ nemá pozorování, které by umožňovalo odhad průtoku a tedy i extremity

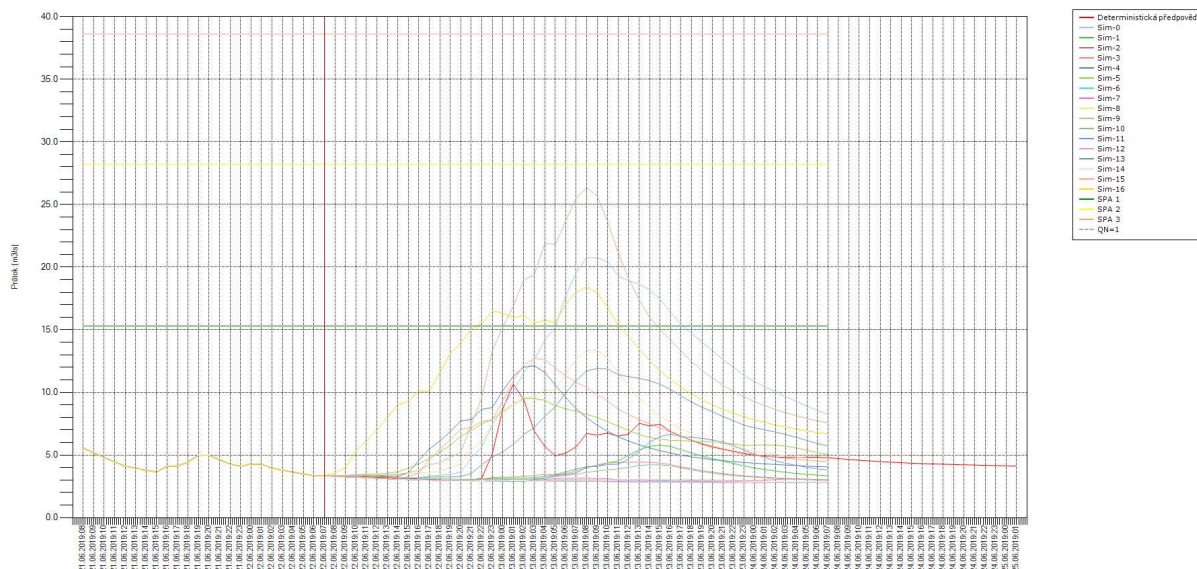
Krátkodobá pravděpodobnostní předpověď pro Blanice – Podedvory vydaná 22.6.2019 9:00.

Hydrologická předpověď, založená na deterministické předpovědi srážek, nepředpovídala na horní Blanici vzestup ani nad 1. SPA. U bouřkových lokálně velmi vyhraněných srážek je ovšem nejistota předpovědi vždy vysoká a vyšší úspěšnost předpovědí se ani neočekává. Pravděpodobnostní hydrologické předpovědi, které pracují s více možnými scénáři srážek, signalizovaly určité riziko vzestupu průtoku do vyšších povodňových stupňů.
