Český hydrometeorologický ústav
pobočka Hradec Králové

Katastrofální povodeň v podhůří Orlických hor

červenec 1998

Hradec Králové, prosinec 1998

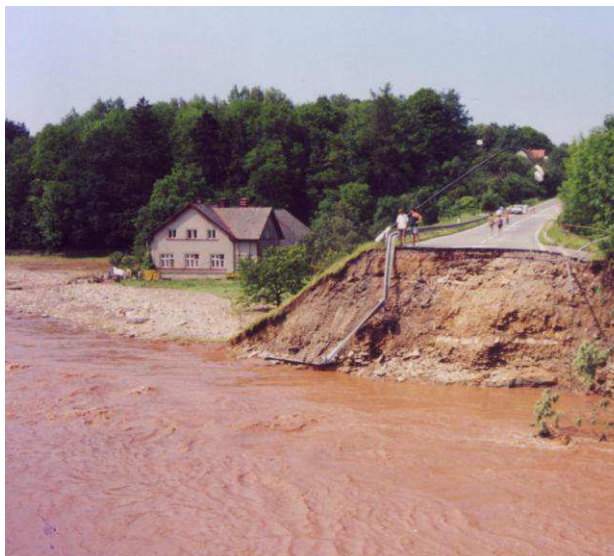
Zničený most v Cháborech na Dědině

Ze záznamu vodoměrné stanice Chábory (74.4 km²) byl patrný velice strmý vzestup hladiny Dědiny v průběhu noci až do výše vzduté hladiny za nápěchy ucpaným silničním mostem 442 cm, kdy došlo přibližně ve 03⁴⁵ hod 23. 7. ke stržení mostu. Z důvodu vzdutí bylo nutné pro vyhodnocení kulminačního průtoku vybrat a zaměřit náhradní profil. Profil byl vybrán v obci Podbřezí – Skalka cca 2 km nad obcí Chábory. Kulminační průtok byl vyhodnocen na 270 m³/s, což je hodnota výrazně vyšší než stávající hodnota 100 letého průtoku pro profil Chábory.

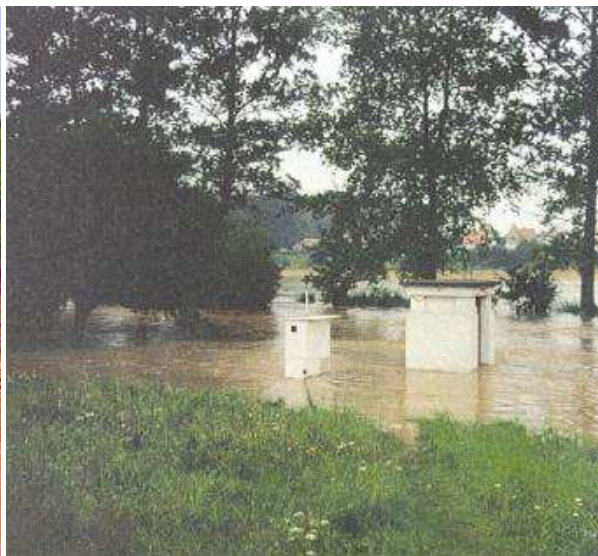
Zatopená vodoměrná stanice v Mitrově na Dědině

V dolní části povodí Dědiny pod obcí Chábory začala mít povodeň charakter zátopy. Rozsáhlé rozlivy níže po toku Zlatého potoka a Dědiny nemají pamětníků. Rozlivy však zásadním způsobem ovlivnily povodňové vlny (jejich transformaci). V závěrové vodoměrné stanici na Dědině Mitrově – Polánkách (290.8 km²) začala hladina prudce stoupat již v nočních hodinách a již v 06⁰⁰ hod 23. 7. dosáhla úrovně 230 cm, což je nově stanovený limit pro vyhlášení III. stupně povodňové aktivity (SPA).

Kulminace 365 cm však bylo dosaženo až 24. 7. mezi 06⁰⁰ až 09⁰⁰ hod. Vyhodnocený kulminační průtok dosáhl 116 m³/s. I tato hodnota průtoku je výrazně vyšší než stávající hodnota 100 letého průtoku v tomto profilu. III. SPA vyhlášený pro dolní úsek toku byl v platnosti 3 dny.
