Povodně na území České republiky v červnu 2020

Souhrnná zpráva obsahuje podrobnou analýzu příčinné meteorologické situace u čtyř srážkových epizod, zhodnocení extremity srážkových úhrnů a průběh povodní v jednotlivých povodích.

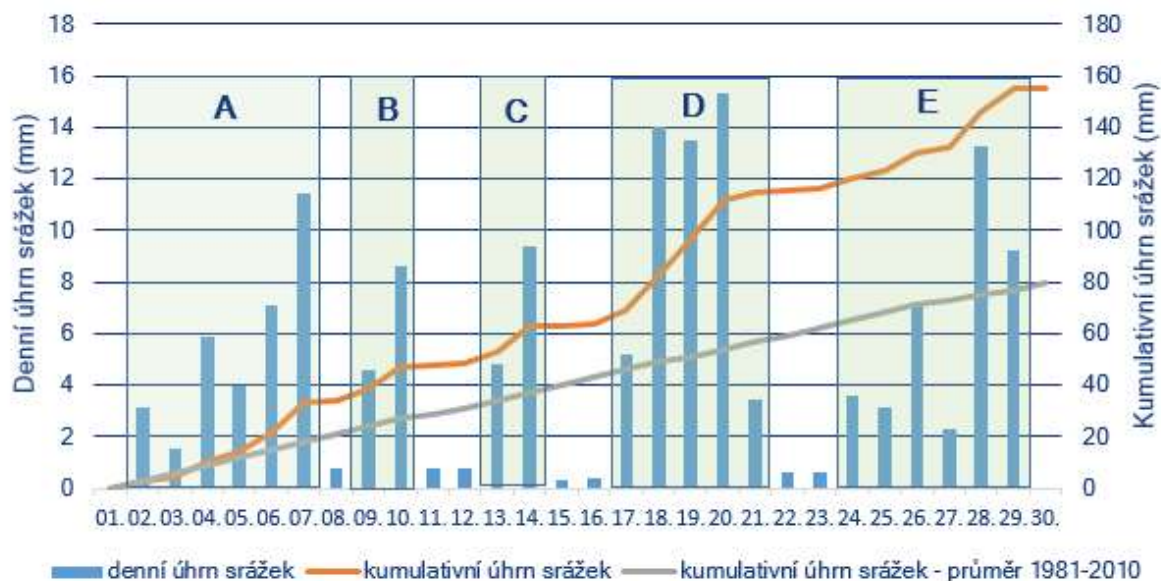
Obrázek 2.1.2 Srážkové charakteristiky v červnu 2020 na území ČR

Z pohledu denních srážek v ČR lze červen 2020 rozdělit do pěti období s vydatnějšími srážkami (označené na Obr. 2.1.2 písmeny A až E). Mezi jednotlivými obdobími byly denní srážkové úhrny relativně nižší. Extrémní srážkové období bylo zaznamenáno od 18. do 20. června, ve kterém spadlo v ČR v průměru ČR 43 mm srážek.

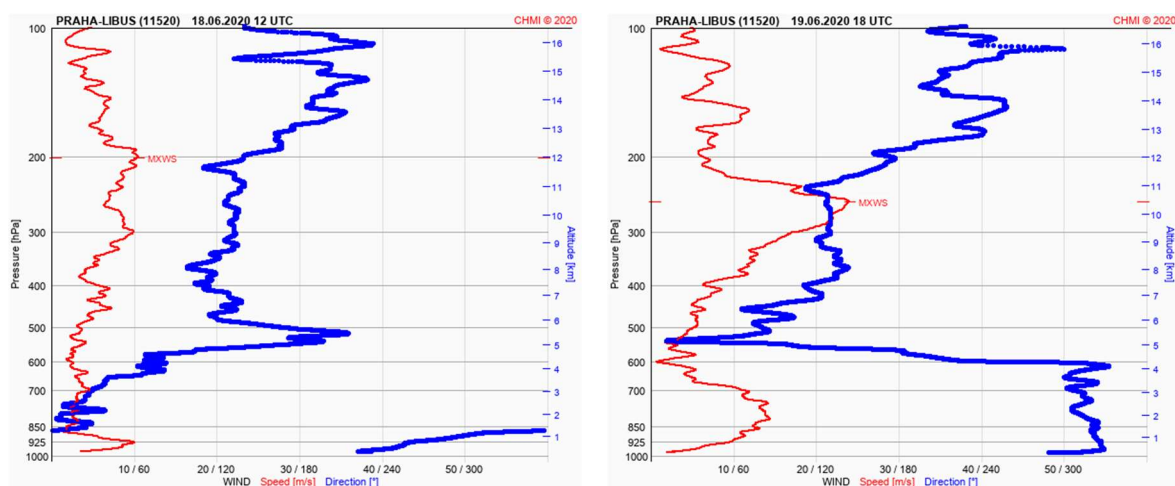
Obrázek 2.4.2 Vertikální profil směru větru (modrá křivka) a rychlosti větru (červená) na základě aerologických výstupů z Prahy Libuše z 18. 6. 12 UTC (vlevo) a z 19. 6. 18 UTC (vpravo). Na vodorovné ose 0° značí severní vítr, 90° východní, 180° jižní a 270° západní vítr.

V období mezi 18. 6. až 20. 6. se vyskytoval výrazný stříh větru. Je to patrné na vertikálních profilech větru z aerologických výstupů z Prahy Libuše (Obr. 2.4.2). V nižší vrstvě atmosféry přibližně do 700 hPa (do výšky 3 km) převládá vítr ze západního až severního směru, výše pak byl převážně jihovýchodní vítr (modrá křivka). Tento výrazný stříh větru podporoval vznik trvalých srážek. Dále je z Obr. 2.4.2 vidět, že dne 18. 6. v hladině 925 hPa foukal poměrně silný vítr o rychlosti kolem 10 m/s (červená křivka), tedy ve výšce menší, než 1 km nad mořem. V hladině 850 hPa byla rychlost větru jen 2 až 3 m/s. Vyšší rychlost větru než v hladině 925 hPa byla až ve výšce kolem 10 km a výše. To znamená, že v tenké vrstvě kolem hladiny 925 hPa (necelý 1 km výšky nad hladinou moře) se vyskytoval nízkohladinový jet stream (nízkohladinové tryskové proudění). Velmi podobná situace byla i na výstupu z Prostějova a to nejen z 18. 6., ale i z 19. 6, rychlost větru v hladině 925 hPa zde dosahovala až 13 m/s.

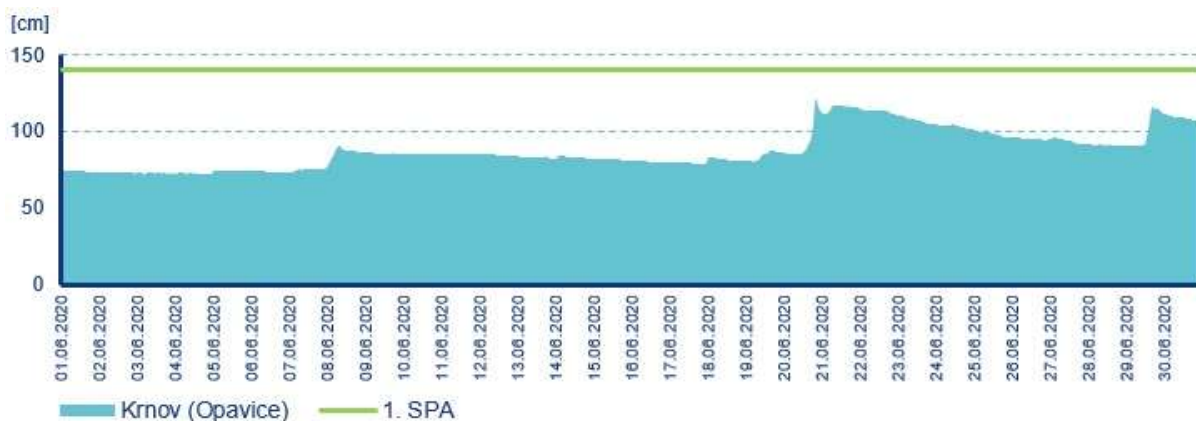
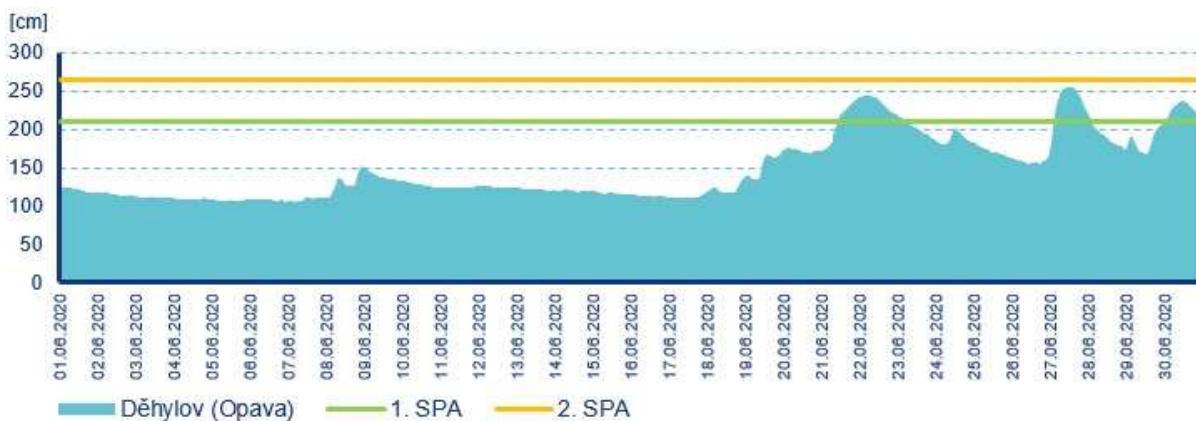
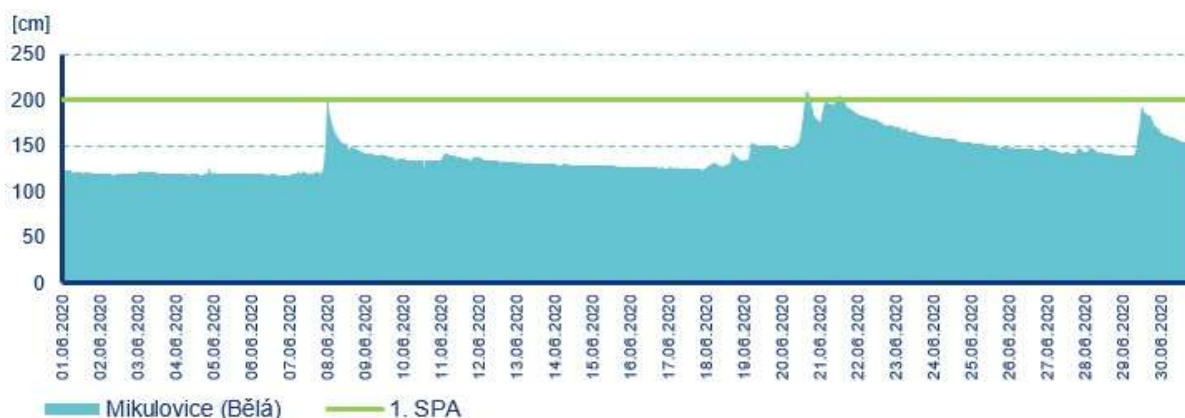
Obrázek 4.3.1 - Hodinové stavy ve vybraných profilech na tocích v povodí Odry

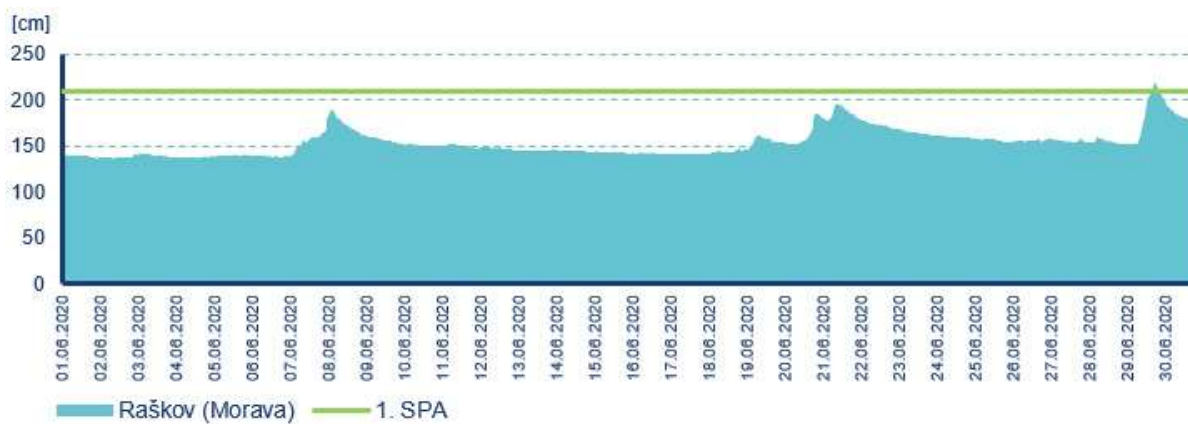
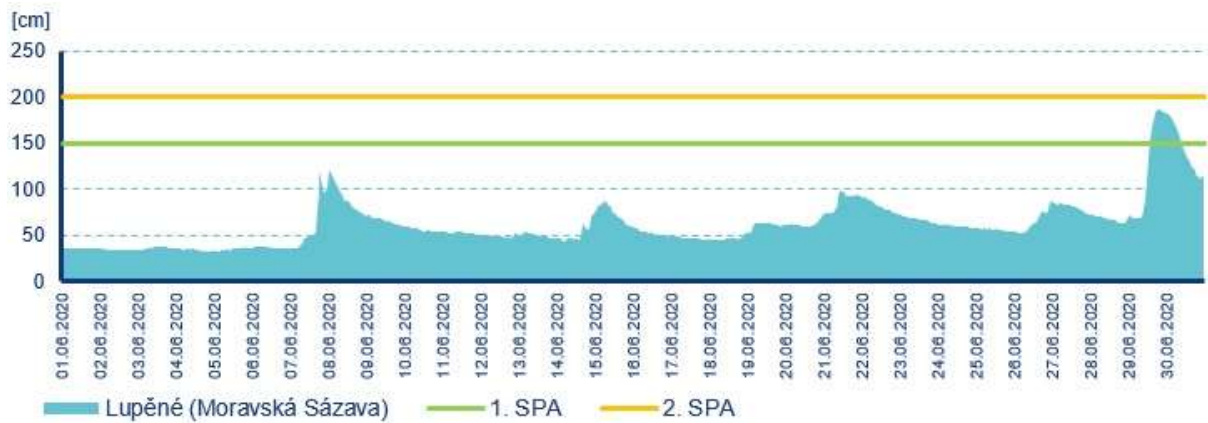
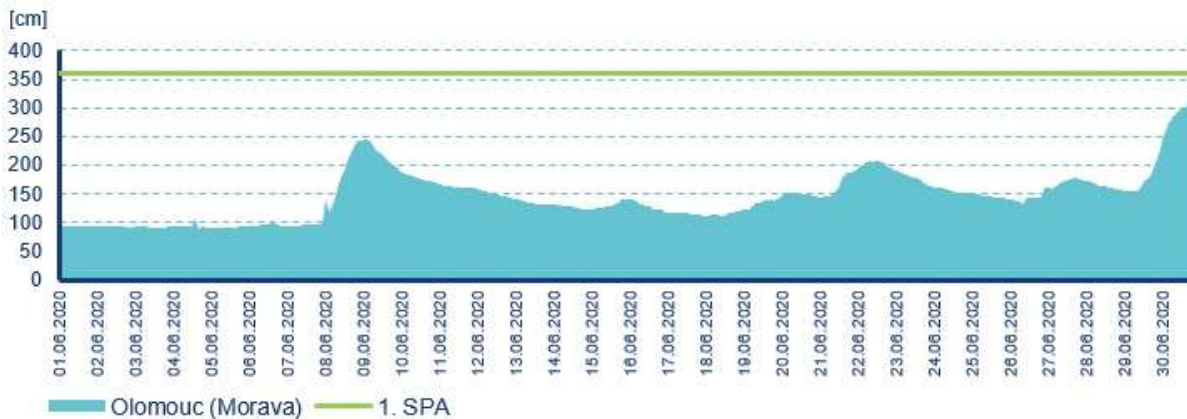
Obrázek 4.4.1 - Hodinové stavy ve vybraných profilech na tocích v povodí horní Moravy

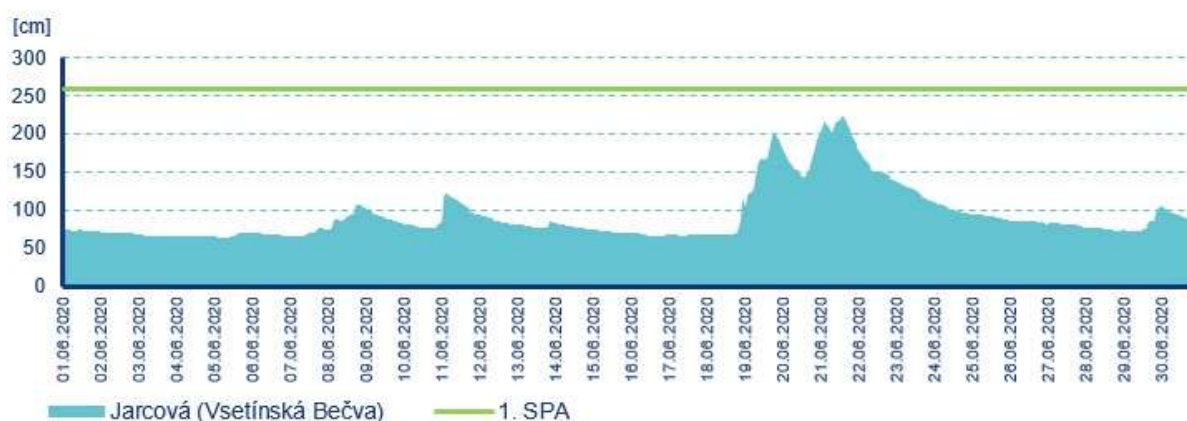
Obrázek 4.5.1 - Hodinové stavy ve vybraných profilech na tocích v povodí Bečvy
