ČESKÝ HYDROMETEOROLOGICKÝ  
ÚSTAV  
POBOČKA ÚSTÍ NAD LABEM

ZPRÁVA O POVODNI, BŘEZEN 1981

Zpráva o povodňové situaci v březnu 1981.

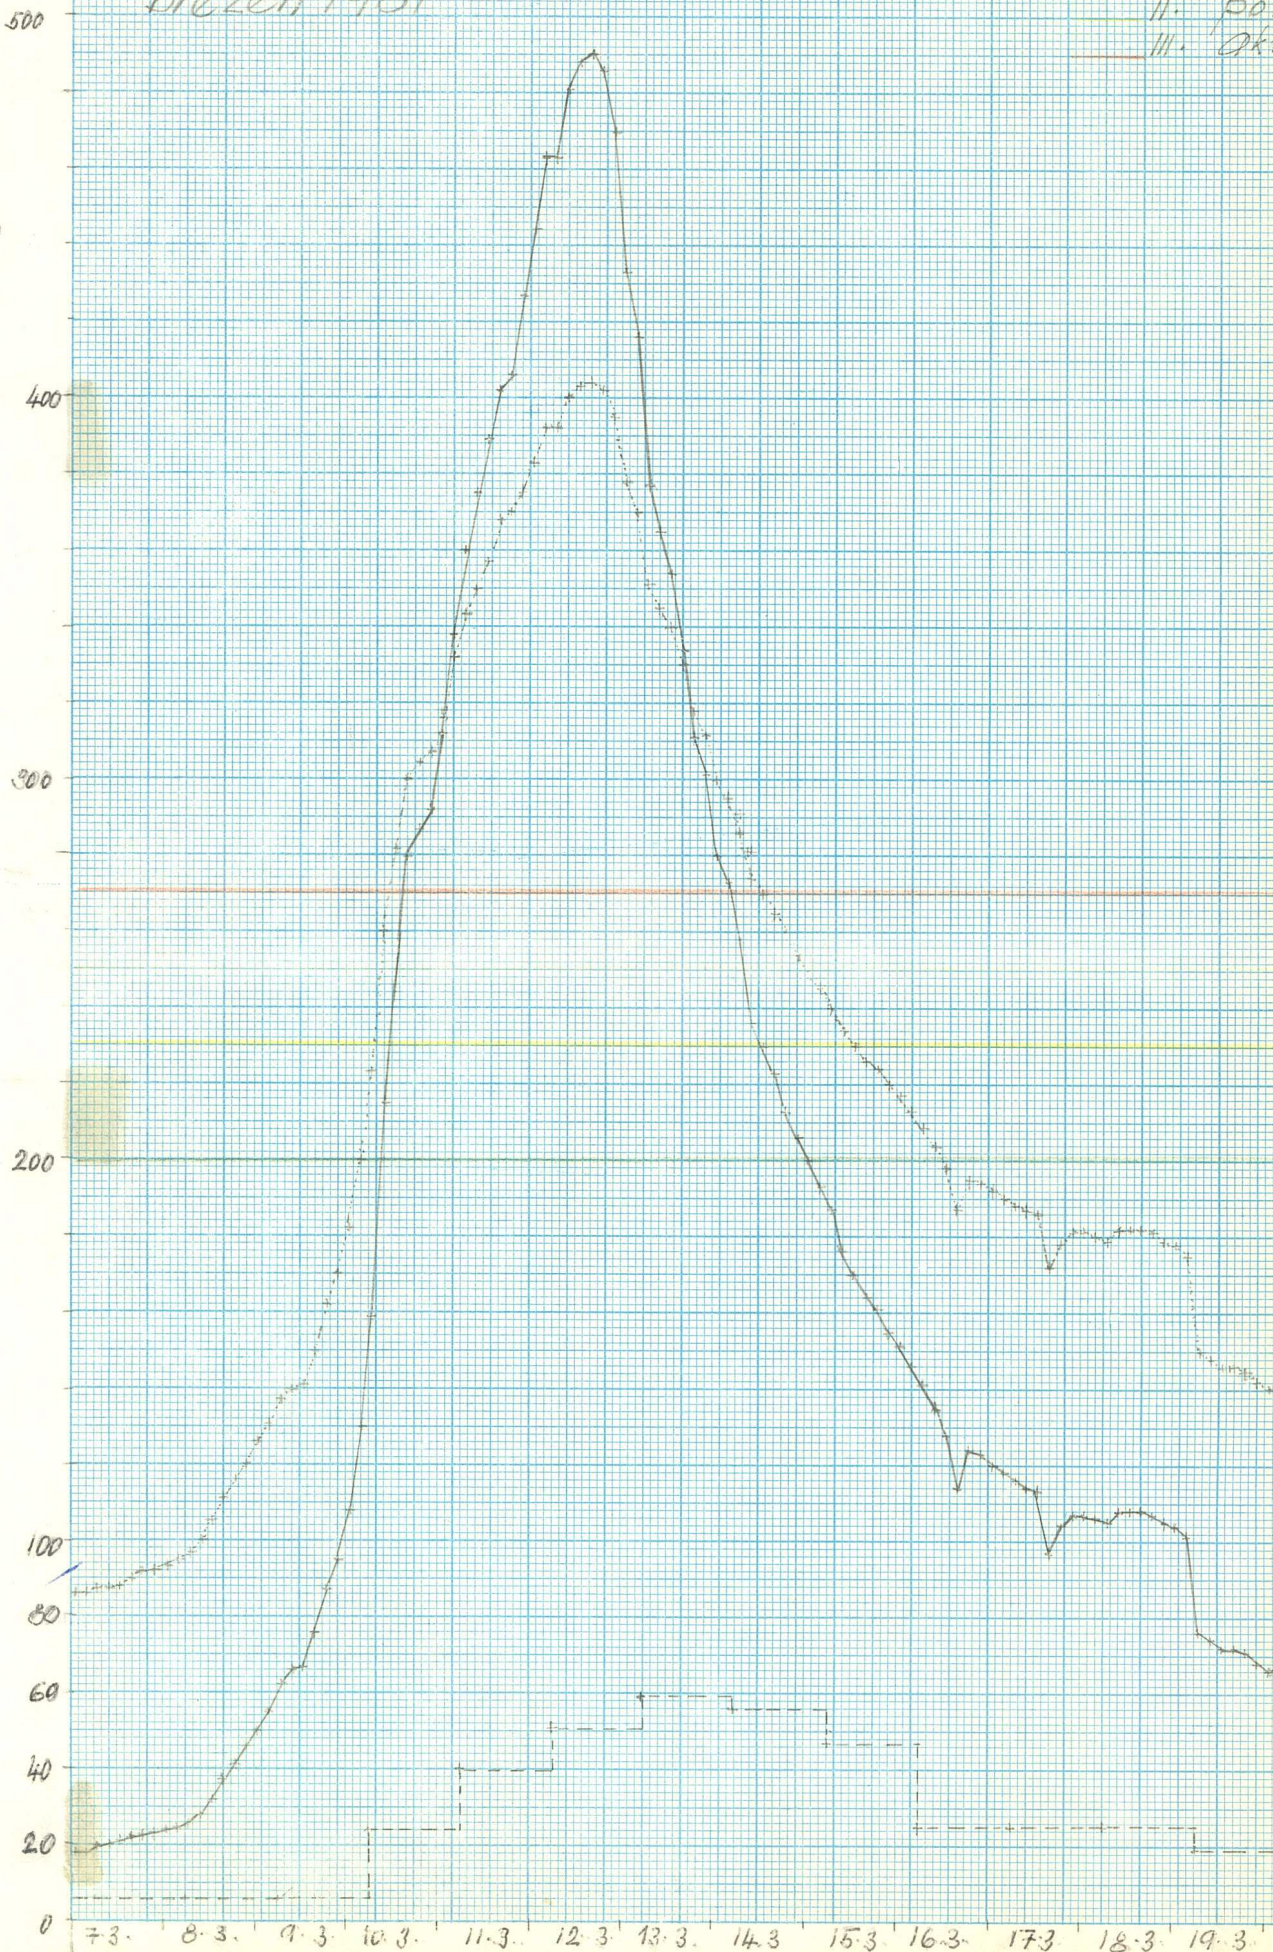
Karlovy Vary  
 březen 1981

Průběh povodňové vlny v Karl. Varech s odtokem z nádrže Skalka a povodňové vlny v Lounech s odtokem z nádrže Nechranice je uveden v příloze.

$\frac{Q \text{ [cm}^3\text{/s]}}{H \text{ [cm]}}$

průtok  
 star  
 odtok z  
 I. stu  
 II. p  
 III. ok

Hladina Ohře v Kar. Varech začala zvolen stoupat již 7.3. v odpoledních hodinách, 9.3. ve večerních hodinách došlo k prudkému vzestupu a 10.3. v ranních hodinách k dosažení I. stupně povodňové aktivity a heště dopoledne téhož dne bylo dosaženo III. stupně. Kulminace bylo dosaženo v Kar. Varech 12.3. v 16,00h za stavu 404cm a kulminačního průtoku  $490\text{m}^3/\text{s}$ . Stav ohrožení trval ještě v průběhu dne 14.3. a povodňová aktivita skončila 17.3.
